# 日本の古画作品の修理報告—教圓寺《阿弥陀如来図》の例

## The Restoration Works of Japanese old paintings, as an example of A Report on the Restoration Work at Image of Amida Nyorai owned by Kyoenji Temple

岩永てるみ・脇屋助作・磯谷明子

平成 26 年（2014）8 月から平成 27 年 10 月にかけて、長久手市内の教圓寺が所蔵する《阿弥陀如来図》一幅の修理を行った。以下ⅠからⅢはその修理報告からの要点抜粋である。修理工程は第一章に示した流れで行った。

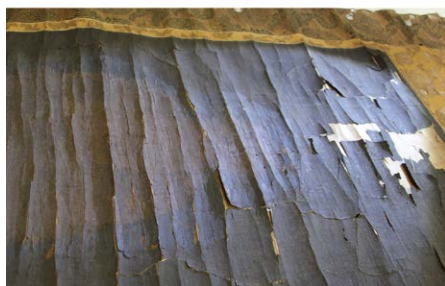
図1：斜光写真（修理前）

さらに、本作品においては修理前から背景部分と如来像周りの不自然な差異が指摘されていたが、その該当箇所についても反射光によってその境目の色差

がはっきりと示され、素材或いは工法の違いを十分に予測させた(図1)。

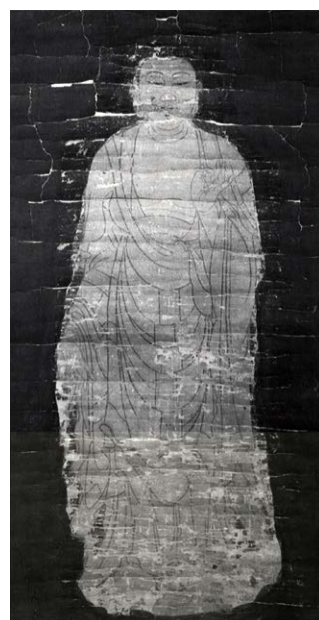
図2：赤外線写真（修理前）

また、特別に赤外線を吸収できるカメラによって、《阿弥陀如来図》では、絵画の墨線がくっきりと浮かび、目視で見えなかった衣文線や面貌表現を捉えることが出来た(図2)。問題の不自然な背景については後世に黒く墨塗りされたと見られ、作画当初は描かれていたであろうはずの頭髮や、台座足元部分の詳細な描写は読み取ることが出来ず、また光背の有無も不明である。

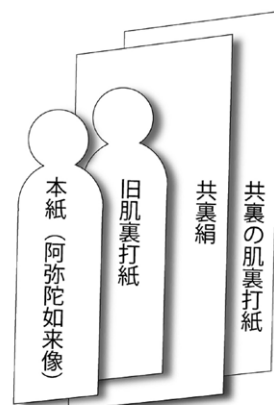
図3：修理前本紙構造イメージ

修理前調査時より指摘される本紙の背景部分と如来像周りの不自然な差異のある箇所については、作業開始後本紙の旧裏打ち紙を除去して確認した結果、背景部分と本紙とは全く別物の絹布であることが判り、当初の予想通り「共裏」<sup>2</sup>であることが確認された。本作品の作画当初からのオリジナル部分は、如来像の像様(身体)部分とその周辺一回りのみで、共裏絹が一層重ねられたために、本紙本来の如来像部分は共裏一層分の厚みを余分に増していた(図3)。

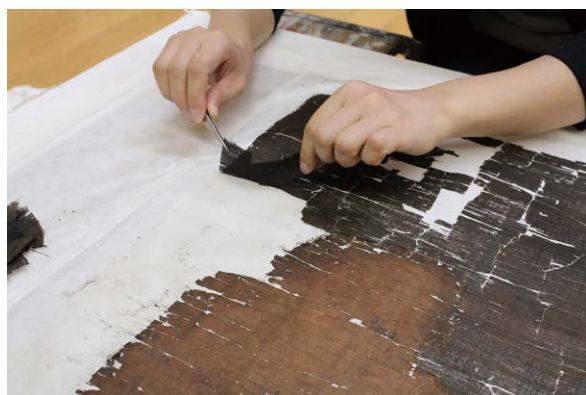
図5：共裏の除去作業

不必要に墨塗りされた点もあり、除去する方針の共裏絹については、後補でありながらも長らく本紙上の背景として見慣れて来たこれまでの経緯を慮り、所有者(教圓寺)に除去の旨了承を取ってから、共裏絹を全て除去した(図5)<sup>3</sup>。除去後の本紙の様相は、元の本紙である如来の像様(身体)部分および周辺の輪郭が刃物による切り抜きと見受けられるなど、人の手によって削り貫かれた跡であることが分かる(図6)。

<sup>3</sup> なお共裏絹除去後は、元の本紙（如来身体）部分を除けた空白部分にのみ、本紙と同質の新たな絹で補絹・補彩を施した。

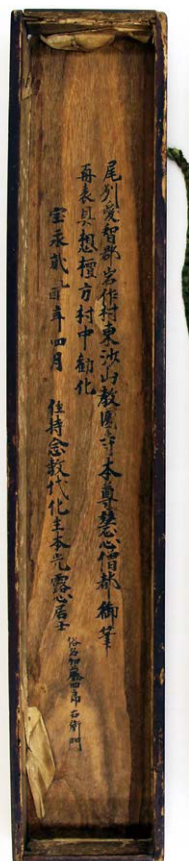
図7：元箱蓋裏

本作品が収められていた元箱の蓋板裏<sup>4</sup>（図7）には下記の墨書があり、宝永二年（1705）<sup>5</sup>に修理歴があった事が判る。

墨書文中「恵心僧都御筆」<sup>6</sup>とあり、寺伝<sup>7</sup>でも恵心僧都の作と伝えられてはいるが、実際の所は不明であり、本作品の仏像様式や施された金箔戴金模様等の美術史的研究が待たれる。ただ宝永二年（1705）に修理が施されたことについては、事実作品からその痕跡が確認された。ここからは推測になるが、おそらくその旧修理の時点ですでに如来像背景の損傷が進行しており、宝永年間の修理者は肝心の本体部分を削り貫いて残し、背景を別布で共裏としてカバーすることを選択した。そしてその境目を誤魔化するために像周りを墨塗りしたと推測される。しかし、剥ぎ取られた部分に、あるいは墨塗られた下に描かれていたものについては、今は誰も知り得る事ができない。

<sup>4</sup> 元箱は被せ箱。本修理にて新たな桐屋朗箱を新調したため、元箱の天板箱書部分を板状に繰りぬいて、新調した桐箱底に敷いて収めた。

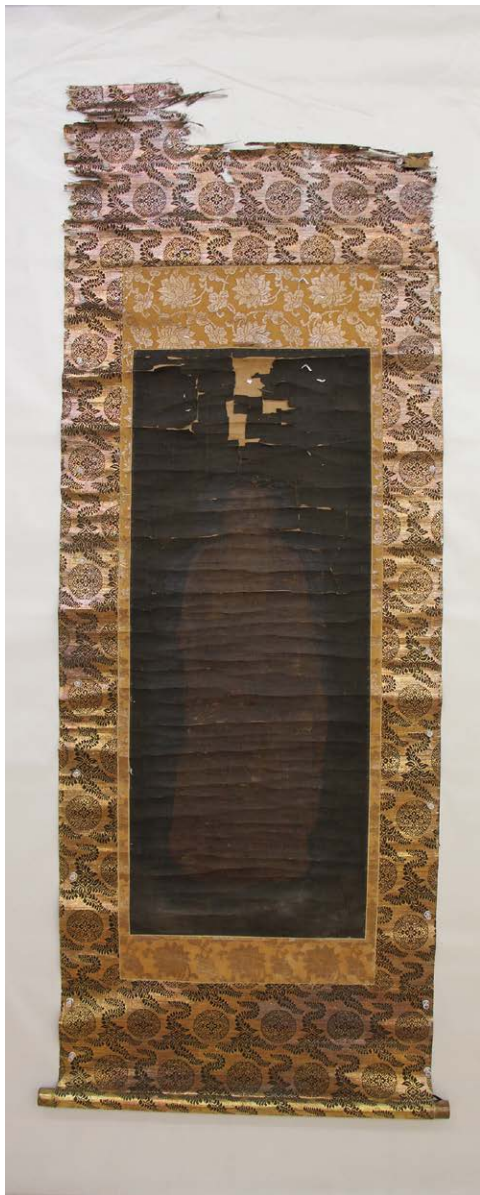
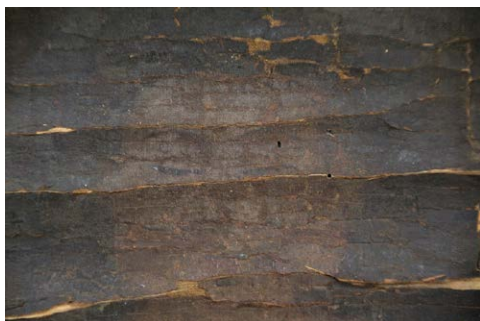
修理前

1. 本紙全体が黒く変色し、絵像の詳細が見辛くなっている。
2. 本紙に擦り傷、剥離、亀裂、剥落が見られ、複数個所の欠損が見られる。
3. 本紙に折れが多数発生し、そのいくつかの折れ山が摺れて亀裂や欠損が見られる。
4. 本紙に皺が生じている。また虫喰による欠損が見られる。
5. 本紙に旧修復による補填が確認できる。旧補修時に生じたと見られる皺がある。

6. 本紙絵像（阿弥陀如来像）の一周り外側が不自然な形で変色し、地の絹本に貼付したような痕になっている。
7. 旧繕い絹に補彩が施され、それがオリジナルの本紙絹にオーバーペインティングで色合わせされている。
8. 本紙裏の裏打紙に、糊の経年劣化による接着力低下が見られ、本紙が浮いている。
9. 表装裂に汚れや損傷が生じている。特に総縁部分の損傷が著しく、銀糸に変色が見られる。
10. 八双が失われている。表具仕立て時は拵えられていたと予想される風帯も無い。
11. 保存箱蓋裏に宝永年間の修理時の箱書きがある。
12. 保存箱内に別作品の八双と一緒に保管されている。
13. 保存箱に虫喰等の損傷が見られる。備付の紐が切れている。
